Klassenraum Robert-Gerwig-Schule Singen  
Raummaße (BxTxH) : 9 x 12 x 3 m (288 m<sup>3</sup>)  
Nachhallmessung RT60 mit rosa Rauschen am 25.02.201, 14:29

## Die Situation vor der akustischen Sanierung:

## Die Situation nach der akustischen Sanierung:

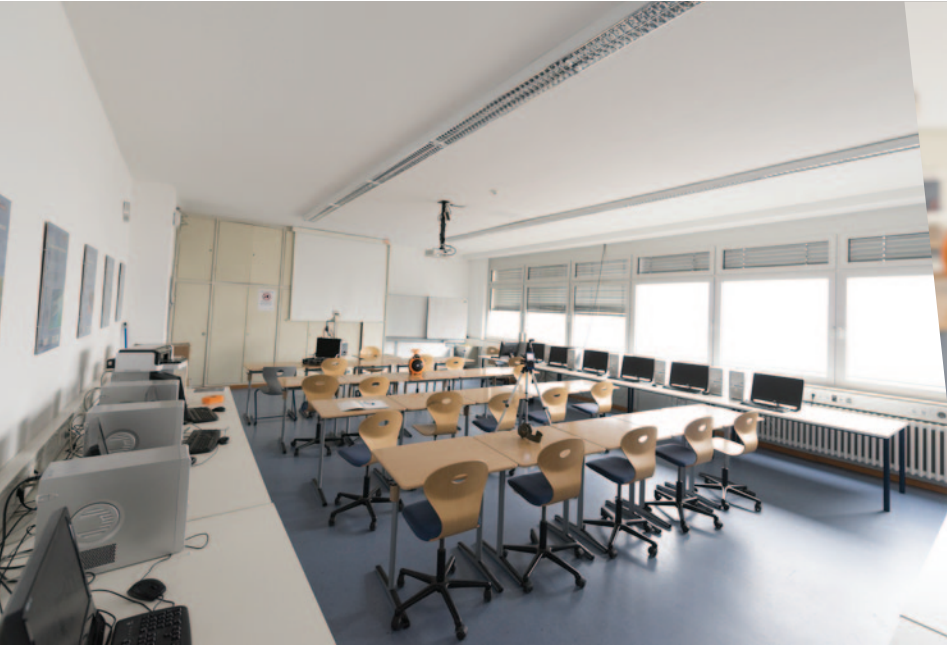
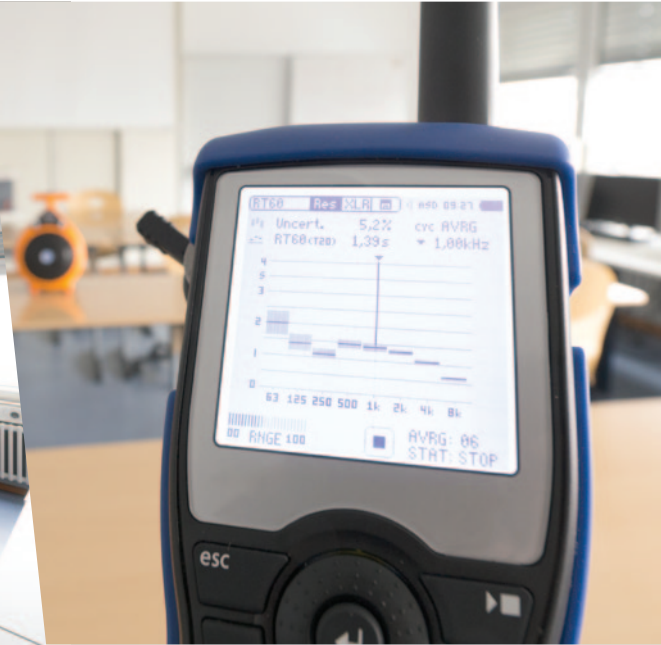
Starker Nachhall, schlechte Verständlichkeit und daraus resultierende Unruhe im Klassenraum.  
Gemessener Nachhall im Frequenzbereich 1000 Hz: **1,39 Sekunden**

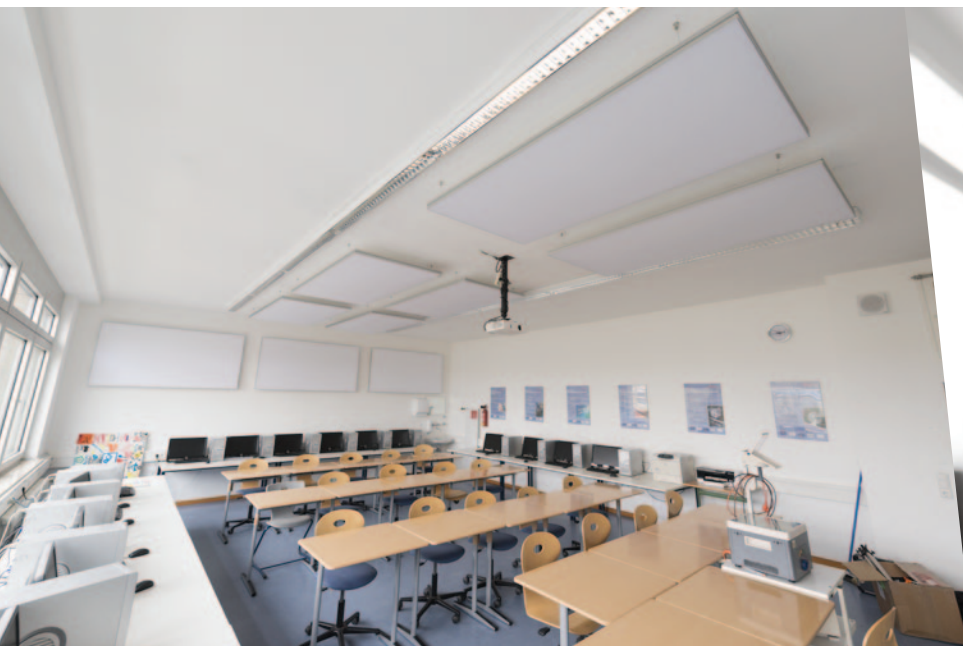
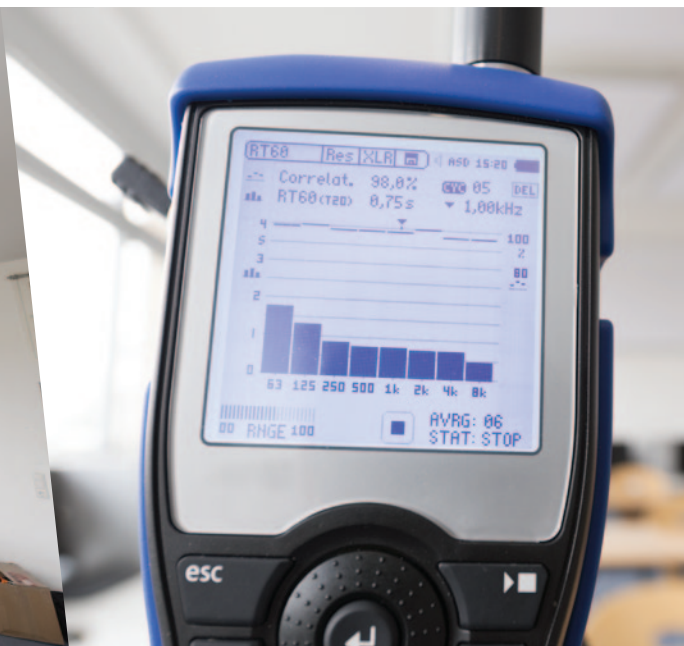
Mit 9 Schallsaugern Basich im Format 200 x 100 cm ist der Nachhall ist deutlich reduziert.  
Gemessener Nachhall im Frequenzbereich 1000 Hz: **0,75 Sekunden**

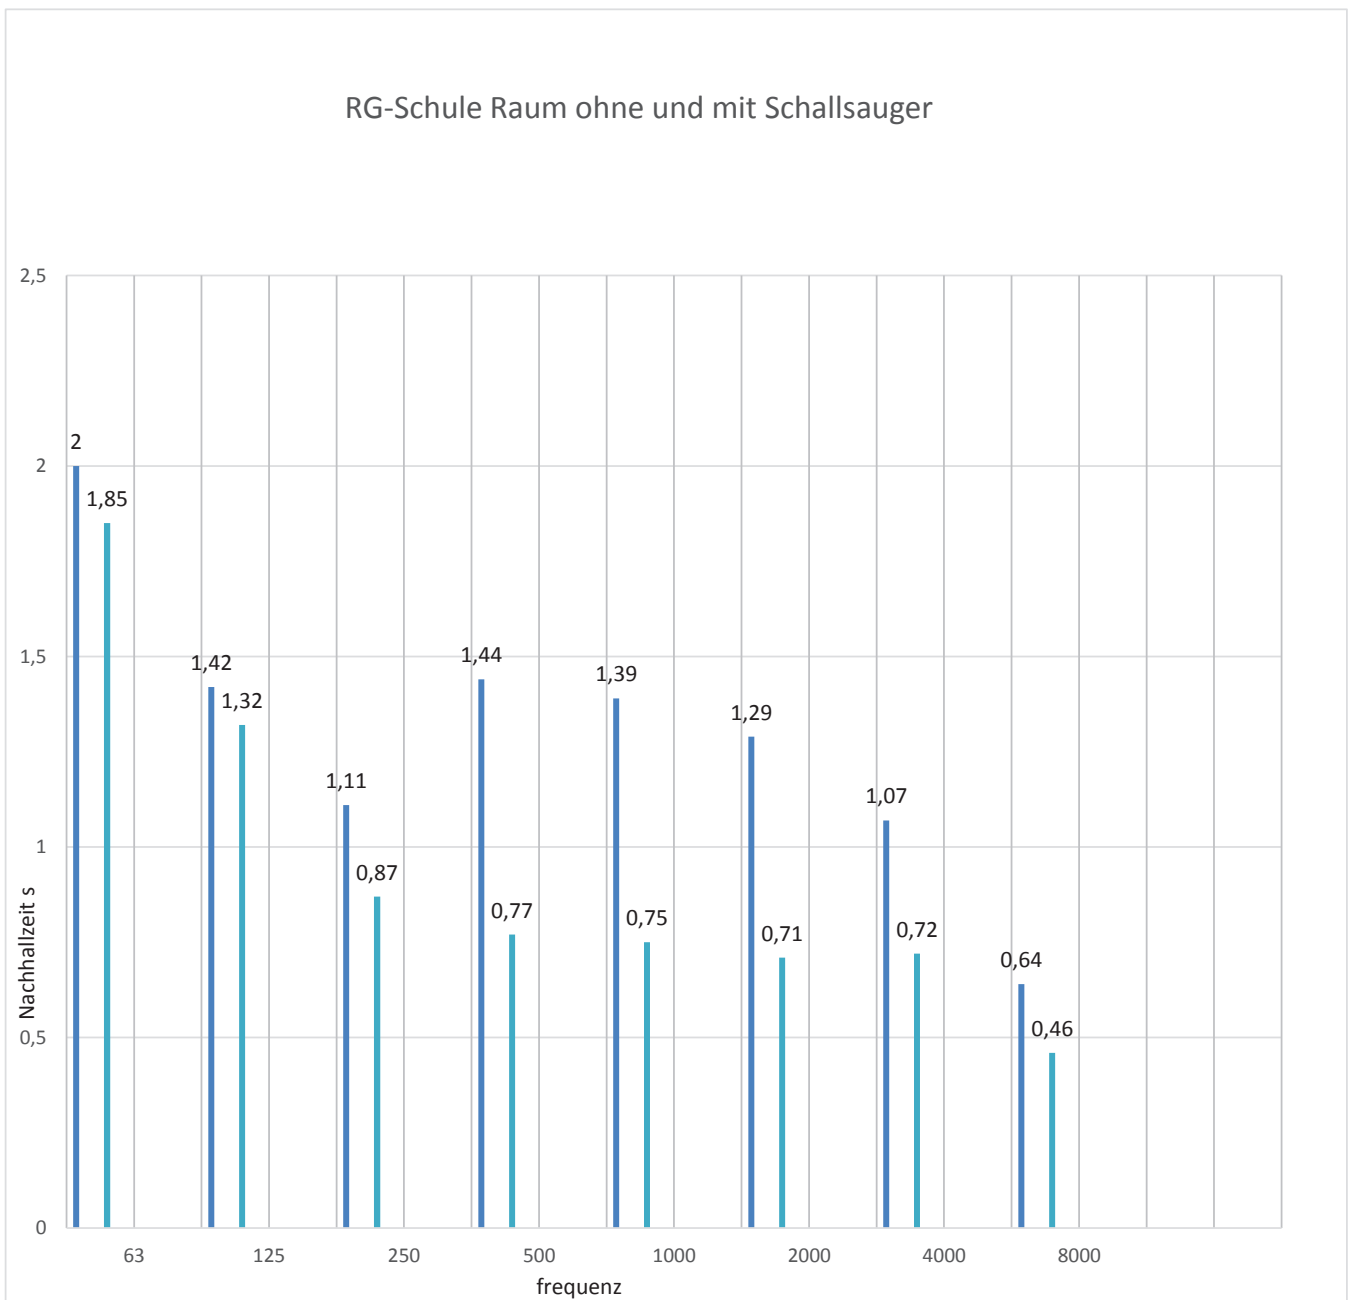
Klassenraum Robert-Gerwig-Schule Singen  
 Raummaße (BxTxH) : 9 x 12 x 3 m (288 m³)  
 Nachhallmessung RT60 mit rosa Rauschen am 25.02.201, 14:29

RT60:	63	125	250	500	1000	2000	4000	8000
Raum ohne Schallsauger		2	1,42	1,11	1,44	1,39	1,29	1,07	0,64
Raum mit Schallsauger		1,85	1,32	0,87	0,77	0,75	0,71	0,72	0,46
